NEW BEARING DOCTOR

轴承故障诊断手册

《轴承故障诊断手册》发行前言

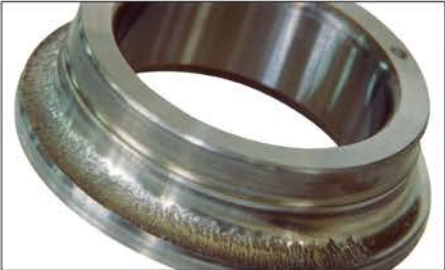
照片1-1

- 角接触球轴承的内圈。
- 沟道面半周产生剥落。
- 原因是由于切削液侵入造成的润滑不良。

损伤状态	原 因	对 策
轴承承受载荷旋转时，内、外圈滚道面或滚动体的滚动面由于滚动疲劳而呈现鱼鳞状剥离的现象。	载荷过大。 安装不当（对中误差）。 力矩载荷。 异物、水分侵入。 润滑不良，润滑剂不合适。 轴承游隙不合适。 轴、轴承座精度不好，轴承座的刚度不均。 轴的挠度大。 锈蚀、腐蚀、擦伤和压痕（布氏压痕）的进一步发展。	● 检查载荷的大小及再次研究所使用的轴承。 ● 改善安装方法。 ● 改善密封形式，停机时防锈。 ● 使用适当粘度的润滑剂，改善润滑方法。 ● 检查轴和轴承座的精度。 ● 检查游隙。

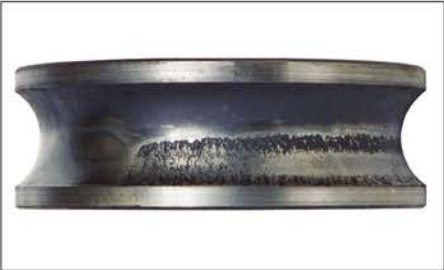
照片1-2

- 角接触球轴承的内圈。
- 沟道面上的剥落呈倾斜状态。
- 安装时对中误差造成的。

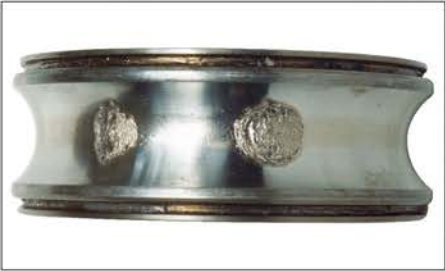
照片1-3

- 深沟球轴承的内圈。
- 沟道面上产生呈球距分布的剥落。
- 由安装时冲击载荷造成的压痕发展成

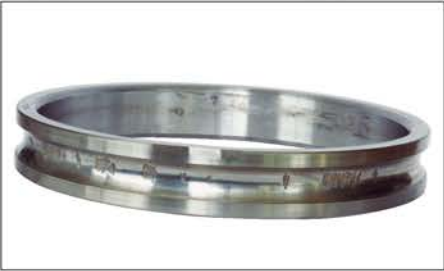
照片 1-4

- 角接触球轴承的内圈。
- 沟道面上产生呈球距分布的剥落。
- 由停机时冲击载荷造成的压痕发展成。

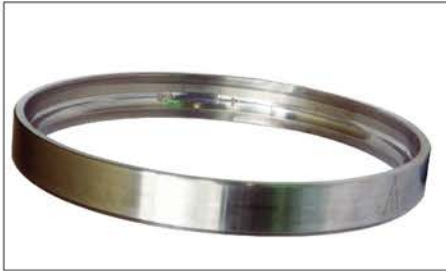
照片1-5
 ●照片1-4的外圈。
 ●沟道面上产生呈球距分布的剥落。
 ●停机时冲击载荷造成的压痕发展而成。

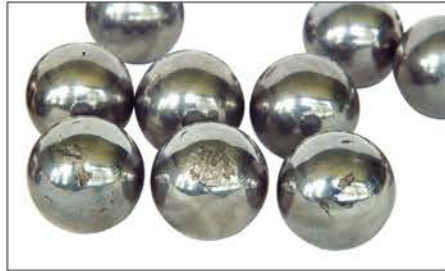
照片1-6
 ●照片1-4的钢球。
 ●钢球表面的剥落。
 ●停机时冲击载荷造成的压痕发展而成。

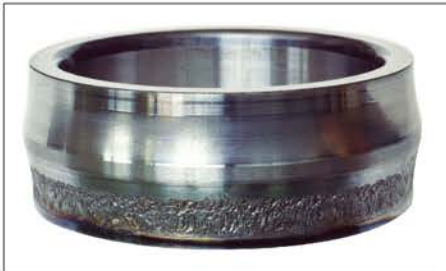
照片1-7
 ●调心滚子轴承的内圈。
 ●1列滚道面整周产生剥落。
 ●过大轴向载荷造成的损伤。

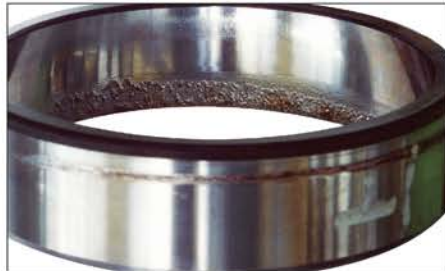
照片1-8
 ●照片1-7的外圈。
 ●1列滚道面整周产生剥落。
 ●过大轴向载荷造成的损伤。

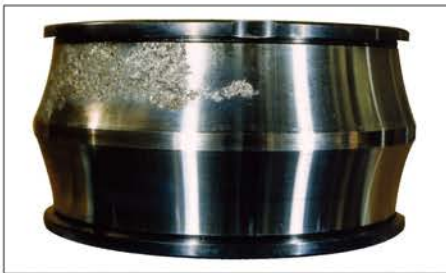
照片1-9
 ●调心滚子轴承的内圈。
 ●1列滚道面产生剥落。
 ●润滑不良造成的损伤。

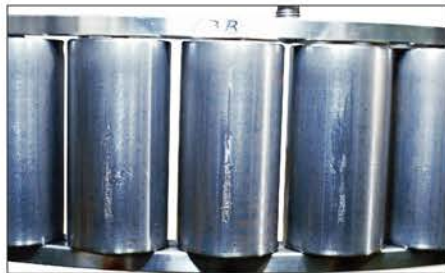
照片1-10
 ●圆柱滚子轴承的滚子。
 ●滚动面沿轴向产生的早期剥落。
 ●安装不当造成的安装伤痕进一步发展而成。

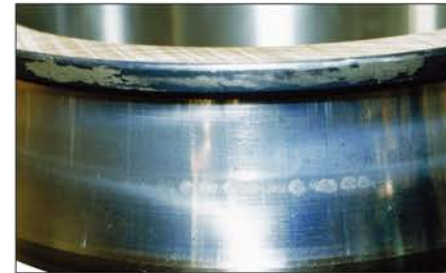
照片2-1
 ●调心滚子轴承内圈。
 ●滚道面中央的圆形花纹状剥皮。
 ●润滑不良造成的损伤。

损伤状态	原因	措施
表面发暗并伴有轻微磨损。在发暗的表面上有很多微小裂纹，裂纹从表面扩展至5~10μm的深度，在大范围内产生轻微剥落。	润滑剂不合适。 润滑剂中侵入异物。 润滑不良导致表面粗糙。 滚动接触副表面粗糙。	<ul style="list-style-type: none"> ●选择润滑剂。 ●改善密封装置。 ●改善滚动接触副表面粗糙度。

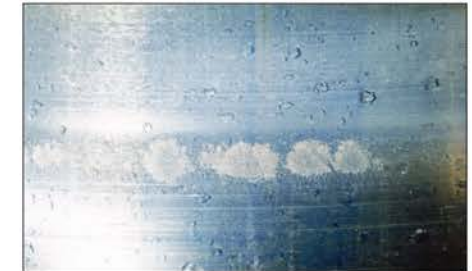
照片2-2
 ●照片2-1中花纹的放大照片。

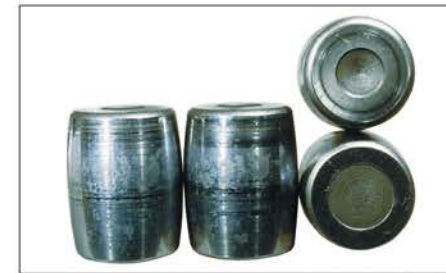
照片2-3
 ●照片2-1的球面滚子。
 ●滚动面中央的圆形花纹状剥皮。
 ●润滑不良造成的损伤。

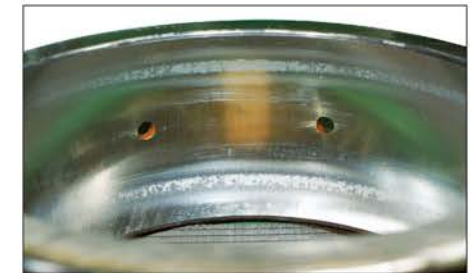
照片2-4
 ●调心滚子轴承的内圈。
 ●滚道面上上下整圈产生的剥皮。
 ●润滑不良造成的损伤。

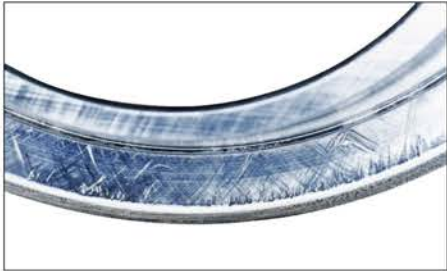
照片3-5
● 推力调心滚子轴承的内圈。
● 内圈挡边上的擦伤。
● 异物侵入，轴向载荷过大造成的损伤。

损伤状态	原 因	对 策
滑动面局部产生的微小咬粘汇集而成的表面损伤。 滚道面、滚动面圆周方向的线状伤痕。 滚子端面螺旋线状伤痕。 与滚子端面接触的挡边面的擦伤。	载荷过大、预紧力过大。 润滑不良。 异物侵入。 内外圈的倾斜、轴的挠度大。 轴、轴承座的精度不良。	● 检查载荷的大小。 ● 调整预紧力。 ● 改善润滑剂和润滑方法。 ● 检查轴、轴承座的精度。

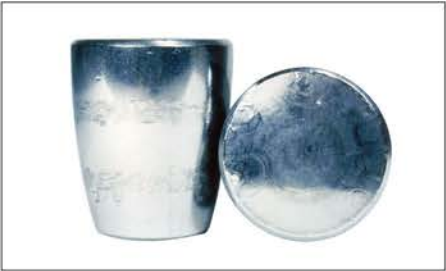
照片3-6
● 照片3-5的球面滚子。
● 滚子端面上的擦伤。
● 异物侵入，轴向载荷过大造成的损伤。

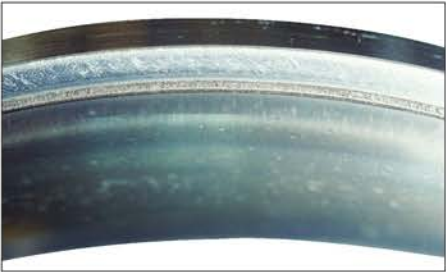
照片3-1
● 调心滚子轴承的内圈。
● 内圈大挡边上的擦伤。
● 原因是急加、减速造成的滚子打滑。

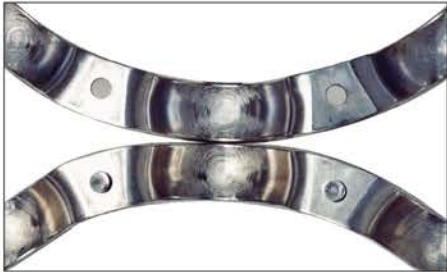
照片3-7
● 深沟球轴承的保持架。
● 钢板冲压保持架兜孔处的擦伤。
● 异物侵入造成的损伤。

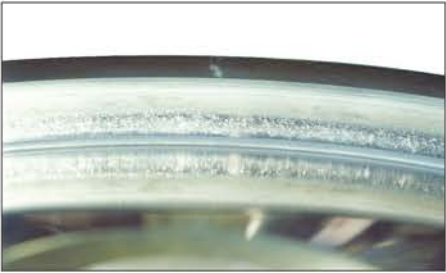
照片3-3
● 推力圆锥滚子轴承的内圈。
● 内圈挡边上的擦伤
● 原因是磨损粉末混入，载荷过大造成油膜破裂。

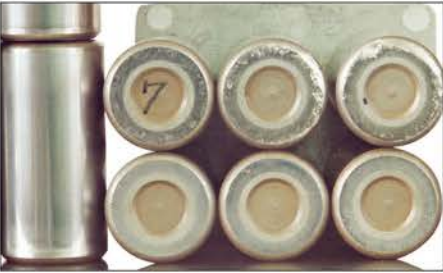
照片3-4
● 双列圆柱滚子轴承的滚子。
● 滚子端面上的擦伤。
● 润滑不良，轴向载荷过大造成的损伤。

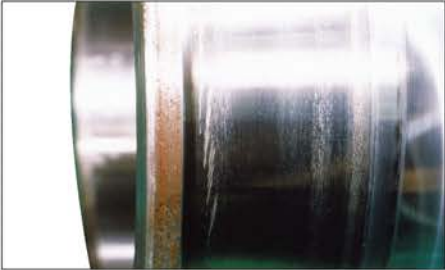
照片4-5
● 调心滚子轴承的内圈。
● 滚道面圆周方向上局部轻微擦伤。
● 因润滑不良造成的。

损伤状态	原 因	措 施
所谓轻微擦伤，是指滚道面或滚动面上既有滚动又有滑动时，因油膜破裂产生的微小烧伤汇集而成的表面损伤。 因金属粘着而使表面变得粗糙。	高速轻载。 急加、减速。 润滑剂不合适。 水的侵入。	●调整预紧力。 ●变更轴承游隙。 ●使用易于形成油膜的润滑剂。 ●改善润滑方法。 ●改善密封装置。

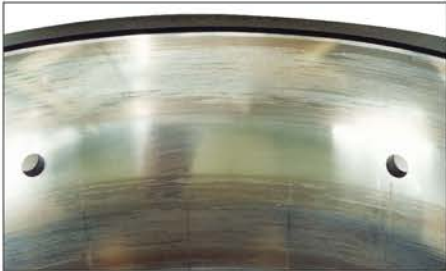
照片4-4
● 照片4-3的外圈。
● 滚道面圆周方向上的轻微擦伤。
● 因润滑不良造成的。

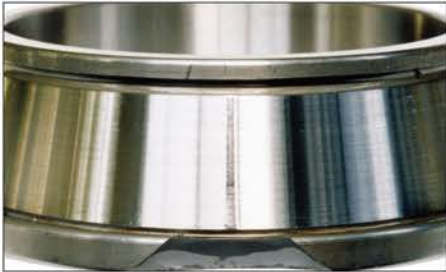
照片5-2
● 圆锥滚子轴承的内圈。
● 大挡边上的破裂。
● 由安装时受到的过大冲击造成。

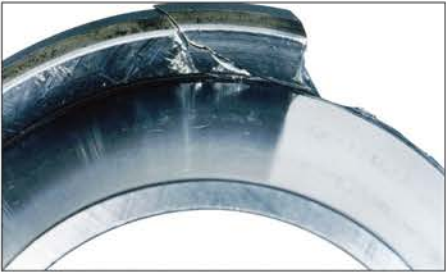
照片5-3
● 推力调心滚子轴承的内圈。
● 大挡边上的破裂。
● 由循环载荷造成。

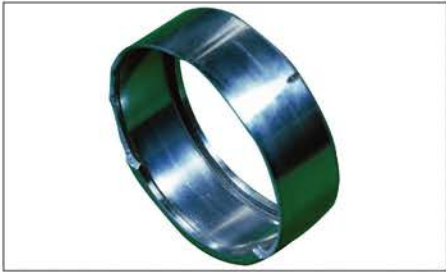
照片5-4
● 实体滚针轴承的外圈。
● 外圈挡边上的破裂。
● 原因是承受过大载荷导致滚子歪斜。

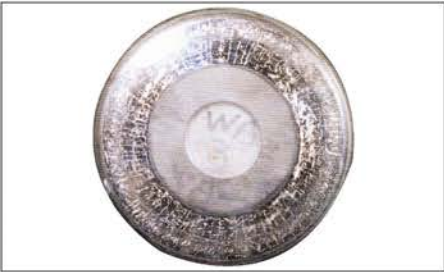
照片6-2
● 推力圆锥滚子轴承的滚子。
● 滚子大端面上的热裂纹。
● 原因是润滑不良使滚子端面与内圈挡边打滑造成的异常发热。

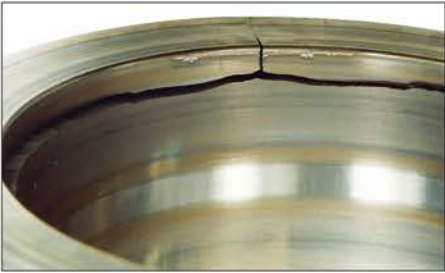
照片6-3
● 双列圆柱滚子轴承的外圈。
● 以滚道面上的剥落为起点，沿轴向与圆周方向产生的裂缝。
● 由冲击压痕造成的剥落发展所致。

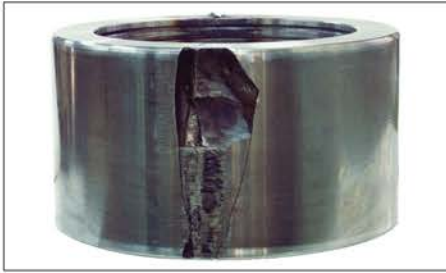
照片6-4
 ● 外圈作为轧辊使用的双列圆柱滚子轴承的外圈（外圈旋转）。
 ● 外径面上的裂缝。
 ● 原因是外圈旋转不畅造成的平面磨损与发热。

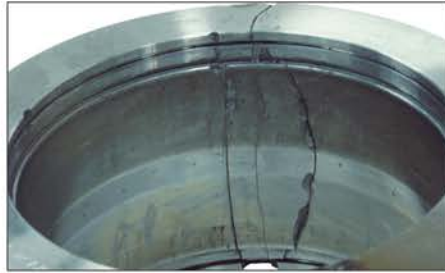
照片6-5
 ● 照片6-4外圈的滚道面。
 ● 外径面的裂缝扩展至滚道面。

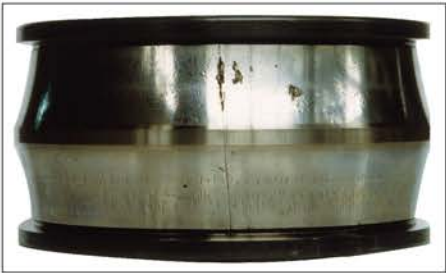
照片6-6
 ● 调心滚子轴承的内圈。
 ● 滚道面上的轴向裂纹。
 ● 原因是轴与内圈的温差造成配合应力过大。

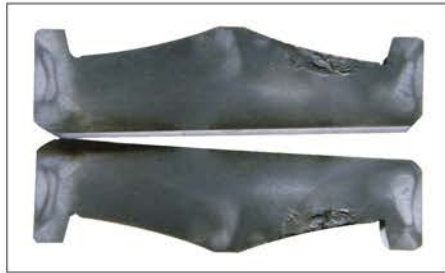
照片6-7
 ● 照片6-6内圈裂纹处的截面。
 ● 在滚道面正下方可看到起点

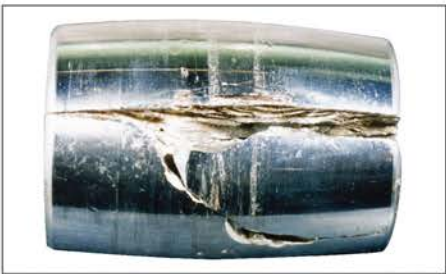
照片6-8
 ● 调心滚子轴承的滚子。
 ● 滚动面上的轴向裂缝。

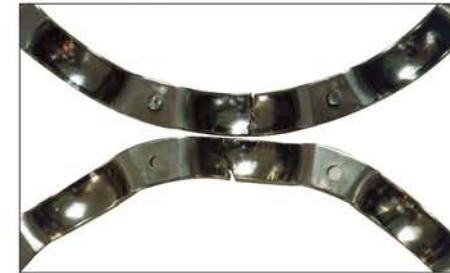
照片7-1
 ● 深沟球轴承的保持架。
 ● 钢板冲压保持架的兜孔折断。

损伤状态	原因	措施
保持架的损伤有保持架的变形、折断、磨损等。 梁折断。 端面变形。 兜孔磨损。 引导面磨损。	安装不当（对中误差）。 使用不当。 力矩载荷大。 冲击、振动大。 转速过高，急加、减速。 润滑不良。 温升。	<ul style="list-style-type: none"> ● 检查安装方法。 ● 检查载荷、转速及温度条件。 ● 减小振动。 ● 选择合适的保持架。 ● 选择合适的润滑剂和润滑方法。

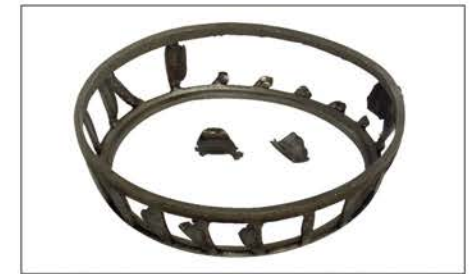
照片7-4
 ● 圆锥滚子轴承的保持架。
 ● 钢板冲压保持架梁折断。

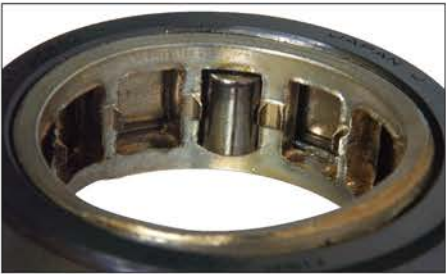
照片7-7
 ●圆柱滚子轴承的保持架。
 ●高强度黄铜车制保持架梁的磨损与变形。

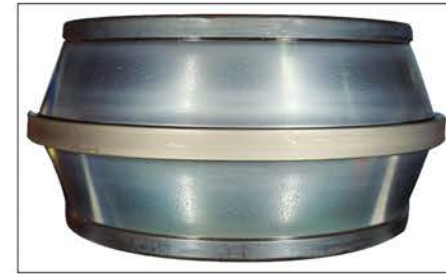
照片8-1
 ●双列圆锥滚子轴承的内圈。
 ●滚道面上产生了无数微小压痕。
 ●由于异物侵入造成的。

损伤状态	原 因	措 施
微小金属粉末、异物等侵入后，在滚道面或滚动面上产生的凹坑。由于安装时受到冲击，形成了呈滚动体间距分布的凹坑（布氏压痕）。	金属粉末等异物侵入。 安装或运输过程中受到冲击。 载荷过大。	<ul style="list-style-type: none"> ●清洗轴承座。 ●改善密封装置。 ●过滤润滑油。 ●改善安装及使用方法。

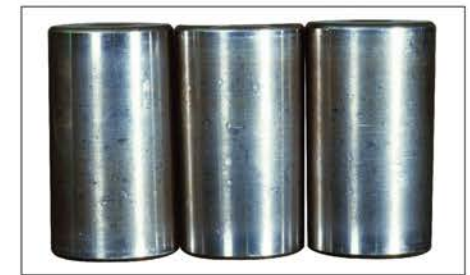
照片8-4
 ●照片8-3的圆锥滚子。
 ●整个滚动面上产生了无数大小不等的压痕。
 ●由于异物侵入造成的。

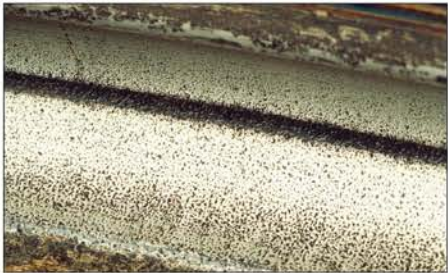
照片9-1
●回转支撑轴承的外圈。
●滚道面呈现梨皮状，凹坑底部已被腐蚀。

损伤状态	原 因	措 施
滚道面或滚动面呈现带有微弱光泽的梨皮状。	润滑剂中侵入异物。 空气中的水分凝结。 润滑不良。	●改善密封装置。 ●充分过滤润滑油。 ●使用合适的润滑剂。

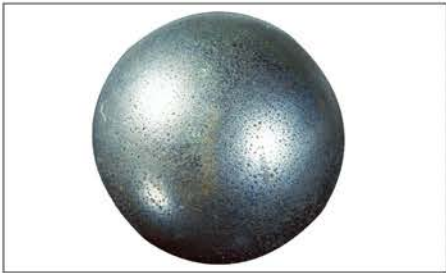
照片9-2
●照片9-1的钢球。
●滚动面呈现梨皮状

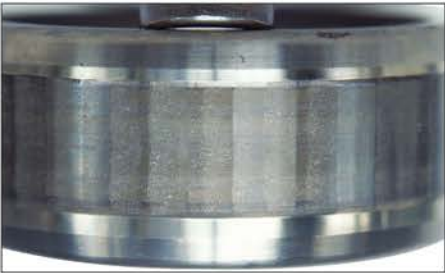
照片10-1
●圆柱滚子轴承的内圈。
●因波状磨损和由电蚀使滚道面上产生许多凹坑。
●由电蚀进一步发展而成。

损伤状态	原 因	措 施
所谓磨损，是滚道面或滚动面、滚子端面、挡边及保持架兜孔等由于摩擦造成的损耗。	异物侵入。 锈蚀，电蚀的发展。 润滑不良。 因滚动体不规则运动造成的打滑。	●改善密封装置。 ●清洗轴承座。 ●充分过滤润滑油。 ●检查润滑剂及润滑方法。 ●避免对中误差。

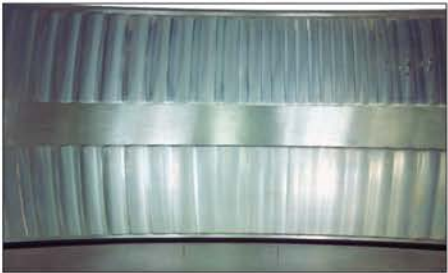
照片10-2
●调心滚子轴承外圈。
●承载区滚道面上凹凸不平的波状磨损。
●静止状态下反复振动，由异物侵入而造成的损伤。

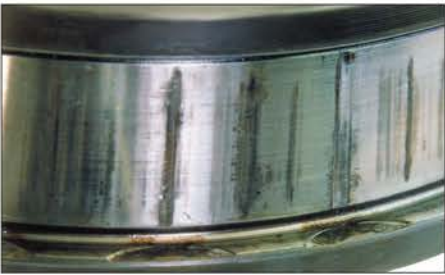
照片10-3
●双列圆锥滚子轴承的内圈。
●挡边面上的阶梯状磨损与滚道面上的微动磨损。
●静止状态下承受过大载荷，由微动磨损发展而成的损伤。

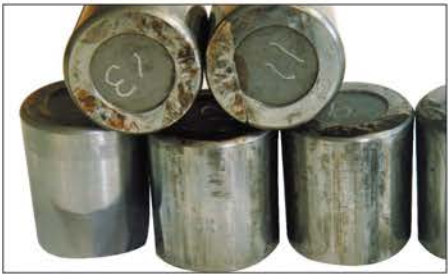
照片10-4
●照片10-3的圆锥滚子。
●滚子大端面上的阶梯状磨损。
●静止状态下承受过大载荷，由微动磨损发展而成的损伤。

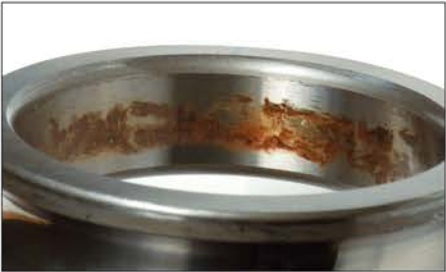
照片 11-1
● 深沟球轴承的内圈。
● 内径面上的微动磨损。
● 由于振动造成的损伤。

损伤状态	原因	措施
由于两个接触面间存在反复的相对微小滑动而产生的磨损。 在滚动面和滚动体的接触部位或配合面产生。 由于产生的磨损粉末为红褐色或黑色，因而也被称作腐蚀磨损。	润滑不良。 微幅的摆动。 过盈量不足。	● 使用合适的润滑剂。 ● 施加预紧力。 ● 检查过盈量。 ● 在配合面涂润滑剂。

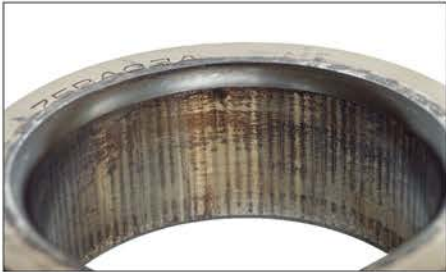
照片 11-2
● 角接触球轴承的内圈。
● 整个内径面上显著的微动磨损。
● 过盈量不足造成的损伤。

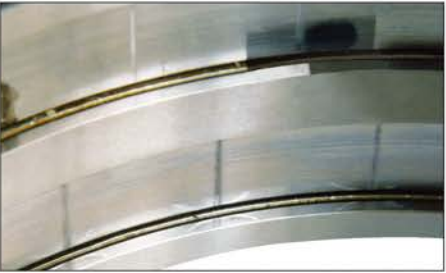
照片 11-3
● 双列圆柱滚子轴承的外圈。
● 滚道面上按滚子间距分布的微动磨损。

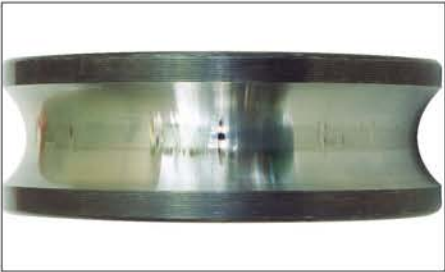
照片 12-1
● 深沟球轴承的内圈。
● 滚道面上的伪布氏压痕。
● 停机时由外部振动造成的损伤。

损伤状态	原因	措施
套圈和滚动体接触部位产生的微动磨损， 由于受到振动和摆动的影响，磨损进一步发展，产生的类似布氏压痕的损伤。	运输途中，轴承静止状态下的振动或摆动。 微幅的摆动。 润滑不良。	● 运输途中将轴和轴承座固定。 ● 运输时将内圈和外圈分开包装。 ● 施加适当预紧以减轻振动。 ● 使用合适的润滑剂。

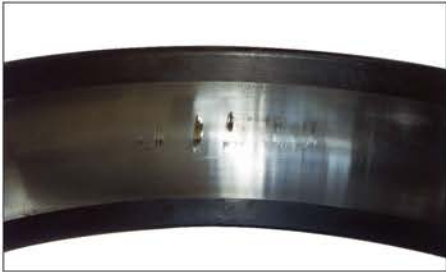
照片 12-2
● 照片 12-1 的外圈。
● 滚道面上的伪布氏压痕。
● 停机时由外部振动造成的损伤。

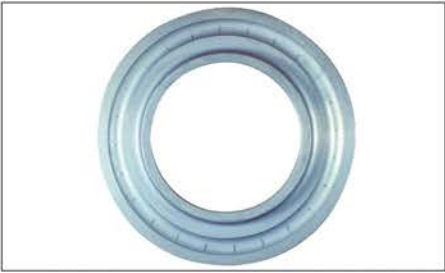
照片 12-3
● 推力球轴承的套圈。
● 滚道面上等球距分布的伪布氏压痕。
● 小角度反复摆动造成的损伤。

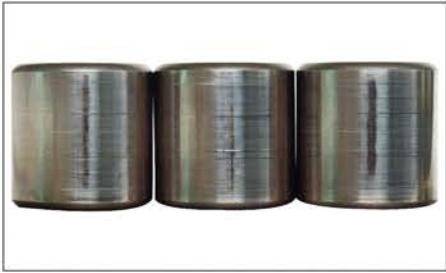
照片 12-4
● 圆柱滚子轴承的滚子。
● 滚动面上的伪布氏压痕。
● 停机时由外部振动造成的损伤。

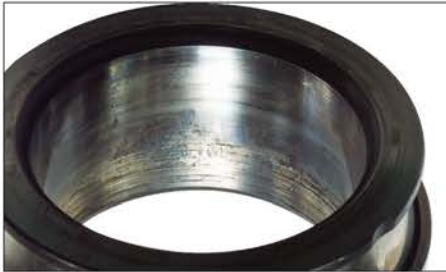
照片13-1
● 调心滚子轴承的内圈。
● 内径面上的蠕变，伴随有擦伤。
● 因过盈量不足而造成的。

损伤状态	原 因	措 施
所谓蠕变，是指轴承的配合面产生间隙时，配合面间的相对滑动现象。发生蠕变的配合面呈镜面状或暗面状，有时会伴有擦伤或磨损。	过盈量不足或间隙配合。 紧定套锁紧不足。	● 检查过盈量，采用防滑措施。 ● 修正紧定套锁紧量。 ● 检查轴和轴承座的精度。 ● 施加轴向预紧。 ● 套圈端面的紧固。 ● 粘接配合面。 ● 在配合面涂润滑剂。

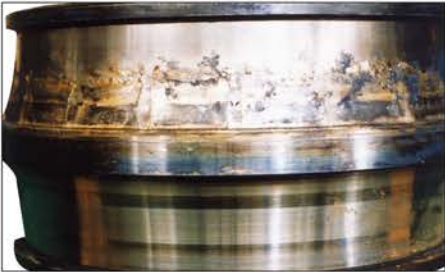
照片14-1
● 调心滚子轴承的内圈。
● 滚道面变色，保持架磨损粉末熔融后被碾轧，附着。
● 润滑不良造成的损伤。

损伤状态	原 因	措 施
轴承运转时急剧发热，套圈、滚动体及保持架发生变色、软化、熔融和破损。	润滑不良。 载荷过大（预紧过大）。 转速过高。 游隙过小。 水、异物侵入。 轴、轴承座的精度不良、轴的挠度大。	● 选择合适的润滑剂及润滑方法。 ● 选择更合适的轴承。 ● 检查配合、轴承游隙和预紧。 ● 改善密封装置。 ● 检查轴和轴承座的精度。 ● 改善安装方法。

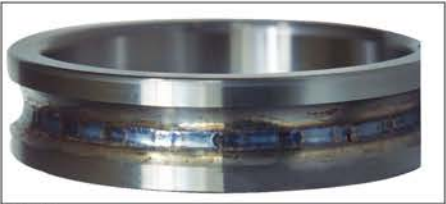
照片14-3
● 角接触球轴承的内圈。
● 滚道面变色，出现呈等球距分布的熔融痕迹。
● 预紧过大造成的损伤。

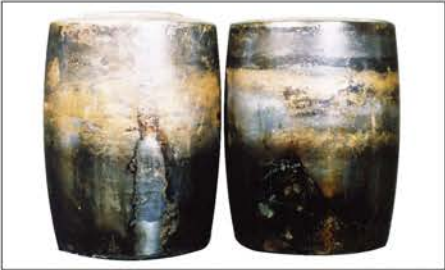
照片14-2
● 照片14-1的球面滚子。
● 滚子滚动面变色，保持架磨损粉末熔融后被碾轧，附着。
● 润滑不良造成的损伤。

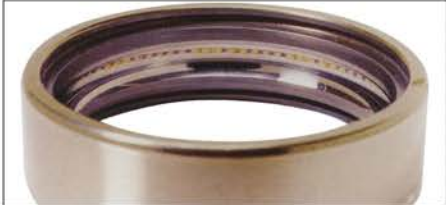
照片 15-6
●深沟球轴承的外圈。
●滚道面上的条纹状电蚀（高频）。

损伤状态	原因	措施
所谓电蚀，是指运转中的轴承套圈和滚动体的接触部位有电流通过，润滑油膜被电火花击穿，局部表面熔融后呈现凹凸不平的现象。明显的时候，呈现梨皮状点蚀、条纹状的凹凸。	外圈与内圈间的电位差。 可产生高频信号的设备中，或印刷线路板周边，会产生高频电位差。	●设置电路，避免电流通过轴承。 ●将轴承绝缘。

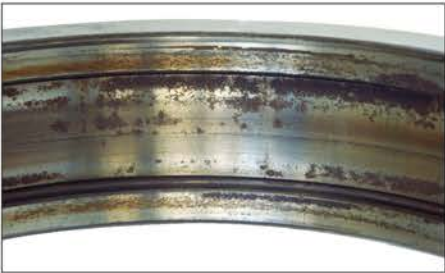
照片 16-1
●圆柱滚子轴承的外圈。
●滚动面及挡边上生锈。
●原因是由于进水造成润滑不良。

损伤状态	原因	措施
轴承的锈蚀和腐蚀包括套圈、滚动体表面的凹坑状锈蚀、梨皮状锈蚀、滚动体间距分布的凹坑状锈蚀、大面积锈蚀及腐蚀。	水、腐蚀性物质（油漆气体等）侵入。 润滑剂不合适。 由于水蒸汽凝聚而附着。 高温潮湿环境下停机。 运输时防锈处理不当。 保管不当。 使用不当。	●改善密封装置。 ●研究润滑方法。 ●停机时防锈。 ●改善保管方法。 ●使用时加以注意。

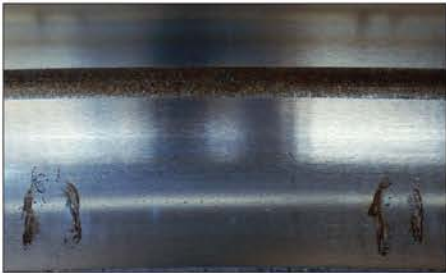
照片 16-2
●回转支承轴承的外圈。
●滚动面上的锈蚀呈等球距分布。
●停机时水分凝结造成的。

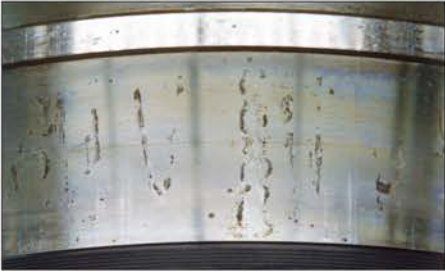
照片 16-3
●调心滚子轴承的内圈。
●滚动面上的锈蚀呈滚子间距分布。
●水分侵入润滑剂中造成的。

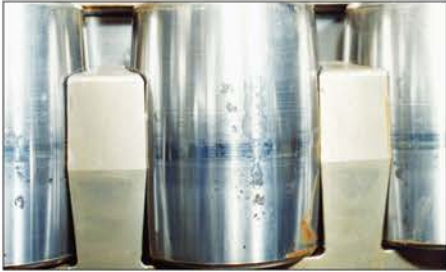
照片 16-4
●调心滚子轴承的滚子。
●滚动面上产生的凹坑状锈蚀。
●保管过程中水分凝结造成的。

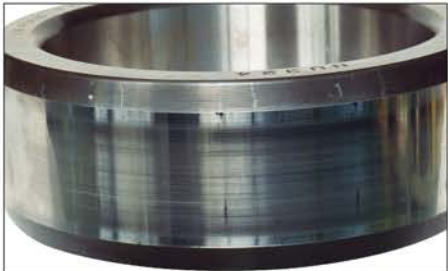
照片 17-1
● 圆柱滚子轴承的内圈。
● 滚道面上的轴向伤痕。
● 安装时内、外圈倾斜造成的。

损伤状态	原因	措施
在轴承安装和拆卸时，滚道面及滚动面上形成的轴向线状伤痕。	安装、拆卸时内外圈发生倾斜。 安装、拆卸时的冲击载荷。	● 使用恰当的工具。 ● 使用压力机时应避免冲击载荷。 ● 安装时注意保证同心。
